EKSPERTYZA TECHNICZNA

dot. określenia stanu technicznego i bezpieczeństwa konstrukcji dla planowanej przebudowy budynku Miejskiego Ośrodka Pomocy Społecznej przy ul. Jana Pawła II 7 w Jeleniej Górze

INKONST SŁAWOMIR TABAŃSKI ul. Stogryna 6/3, 59-623 Lubomierz tel. +48 723 780 584, e-mail: slawektt@gmail.com	
OBIEKT:	budynek Miejskiego Ośrodka Pomocy Społecznej, ul. Jana Pawła II 7, 58-500 Jelenia Góra
INWESTOR:	Towarzystwo Pomocy im. św. Brata Alberta – Koło Jeleniogórskie ul. Grunwaldzka 51, 58-500 Jelenia Góra
AUTORZY:	mgr inż. Sławomir Tabański upr. nr DOŚ/BO/0349/19

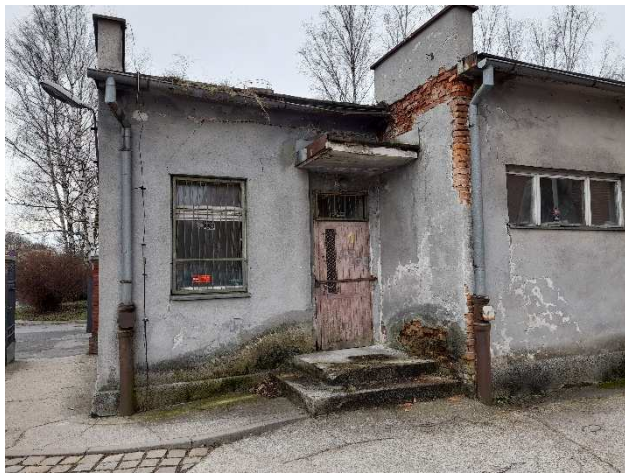
Zdjęcie nr 2. Zawilgocona część frontowa

Fundamenty budynku nie posiadają izolacji przeciwwodnej zapobiegającej podciąganiu kapilarnej wody do murów. Na podstawie rys i pęknięć można również stwierdzić, że woda spowodowała penetrację gruntu pod fundamentem i część ścian osiadła nierównomiernie.

Stan techniczny fundamentu należy określić jako przedawaryjny.

W związku z powyższym konieczne jest wykonanie sprawnej izolacji przeciwwodnej fundamentów, sprawne odwodnienie wody deszczowej oraz wykonanie wzmocnienia fundamentu aby równomiernie rozłożyć obciążenia na grunt.

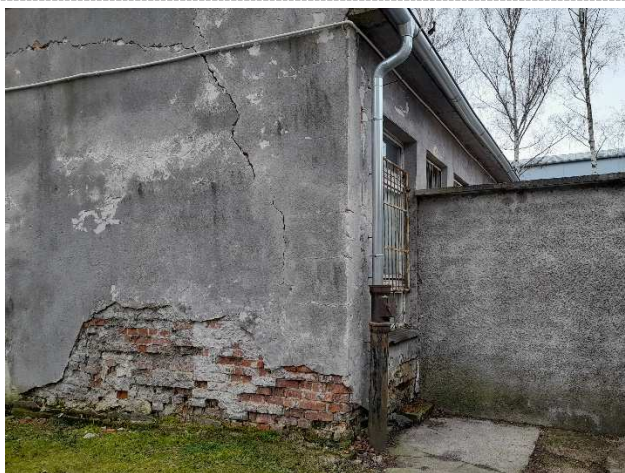
Zdjęcie nr 4. Ubytki tynku, zaprawy, pęknięcia ścian

Ściany zewnętrzne oraz wewnętrzne budynku wykonane są z cegły ceramicznej pełnej na zaprawie cementowo-wapiennej i wapiennej. Podczas wizji lokalnej zaobserwowano liczne odspojenia tynków, braki w strukturze materiałów a także wykruszenia zaprawy murarskiej, miejscami występują luźne elementy wypełnienia ścian. W części ścian konstrukcyjnych głównie w części wschodniej jak i zachodniej budynku występują pęknięcia spowodowane nierównomiernym osiadaniem fundamentów.

W części narażonej na długotrwałe działanie warunków atmosferycznych przed naprawą pokrycia stropodachu, ściany murowane zostały częściowo uszkodzone i były systematycznie zalewane wodą opadową. Widoczne są także liczne uszkodzenia fizykochemiczne jak i biologiczne ścian.

Stan techniczny ścian zewnętrznych należy określić jako przedawaryjny.

Po ustabilizowaniu fundamentu i jego zabezpieczeniu (o czym mowa w punkcie 3.1) należy wzmocnić ściany w miejscach pęknięć, wypełnić ubytki cegły i zaprawy murarskiej, zbić tynk i ocenić stan istniejących nadproży.

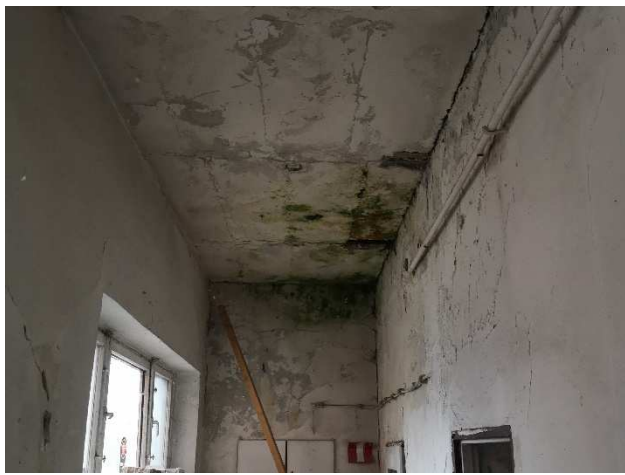
Zdjęcie nr 6. Przemoknięty strop

Strop pokryty tynkiem od spodu o grubości 2cm. Konstrukcja stropu nad piwnicą wykazuje nieliczne skorodowania belek stalowych, natomiast w stropie nad parterem widoczne są liczne uszkodzenia belek stalowych spowodowane nieuszczelnym pokryciem dachowym i zaciekaniami wód opadowych na strop. Uszkodzenia dotyczą także elementów prefabrykowanego stropu – płyt WPS.

Korozja spowodowana przemoknięciem stropu mogła spowodować całkowite skorodowanie belek stalowych dlatego zaleca się w tych miejscach ich całkowitą wymianę.

Jednak z powodu uszkodzeń niektórych z nich stan techniczny stropu należy określić jako **awaryjny**.

- Południową ścianę zewnętrzną, długą na 13,60m należy wzmocnić w postaci przypór, przewiązanych ścian poprzecznych lub innego usztywnienia.
- Belki stropodachu oraz prefabrykowane płyty WPS, które uległy uszkodzeniom na skutek przecieków należy wymienić.

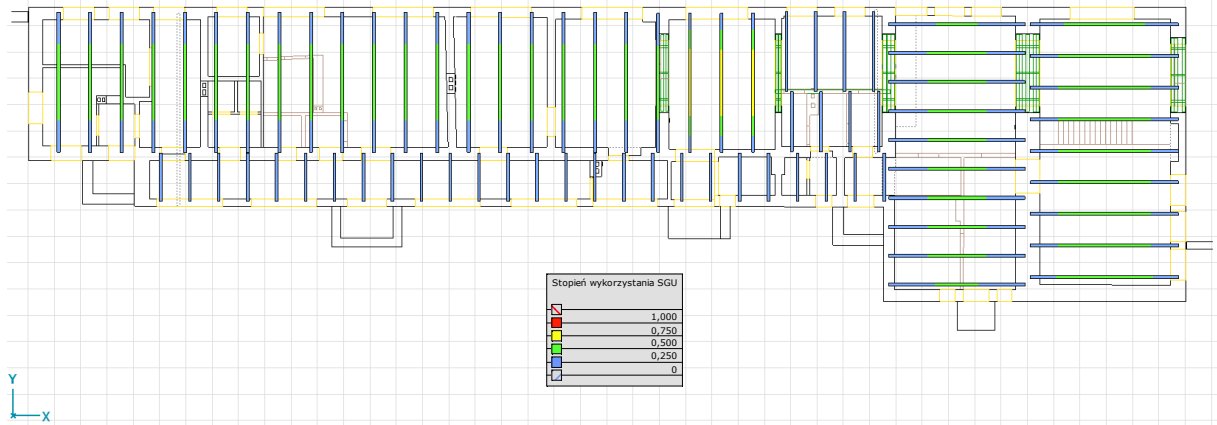
[StI], liniowa,(Auto) Decydująca, Stopień wykorzystania SGU, Model bryłowy, Widok z góry

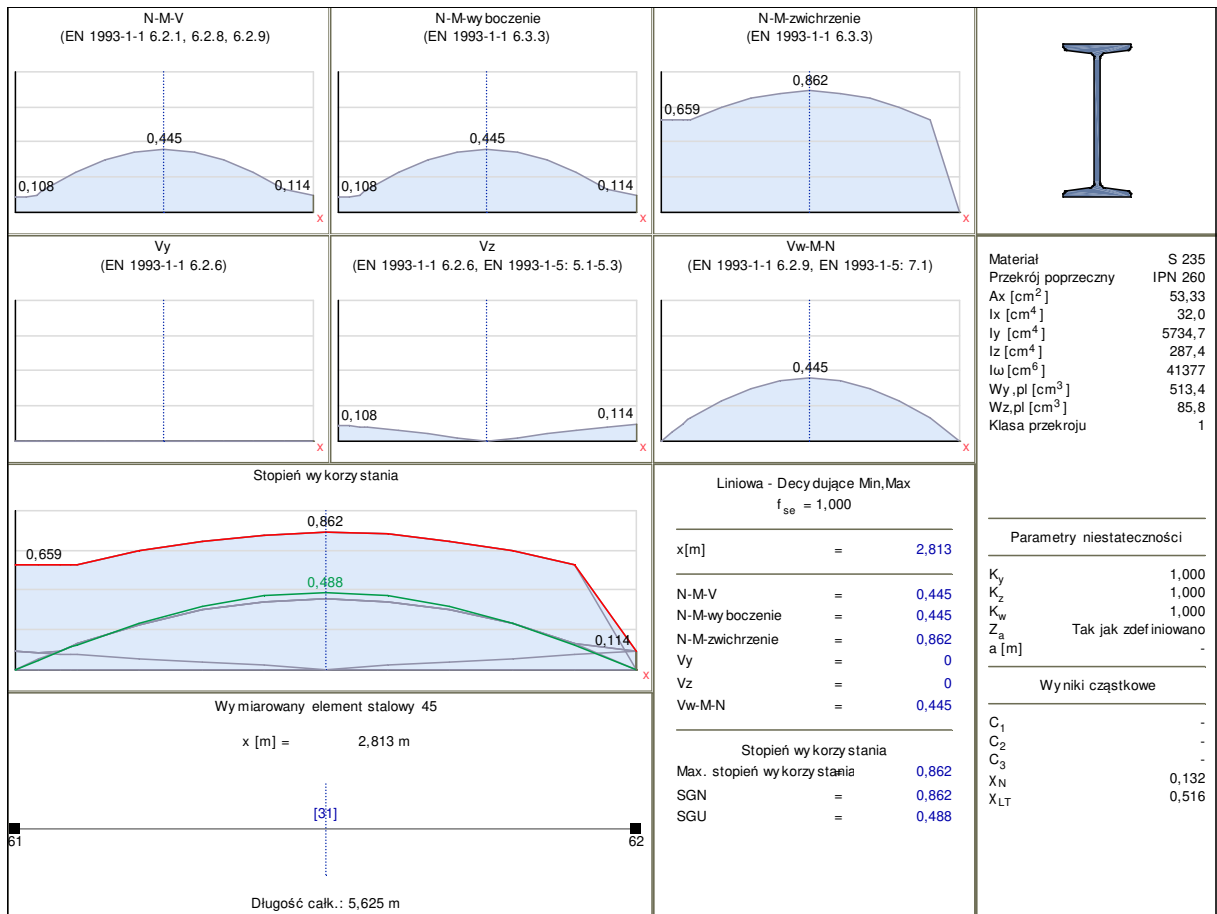
[StI], liniowa,(Auto) Decydująca, Stopień wykorzystania, Wymiarowany element stalowy 45, [Poł.: 2,813m;]

WYMIAROWANIE ELEMENTU STALOWEGOWymiarowany element: **45**Węzły: **61-62**Norma: **Eurokod-PL**Materiał: **S 235**Przekrój poprzeczny: **IPN 260**Przypadek obciążenia: **liniowa,(Auto) Decydująca**Wskaźnik dla sił sejsmicznych: **1,0****1. Siła normalna-Zginanie-Ścinanie**

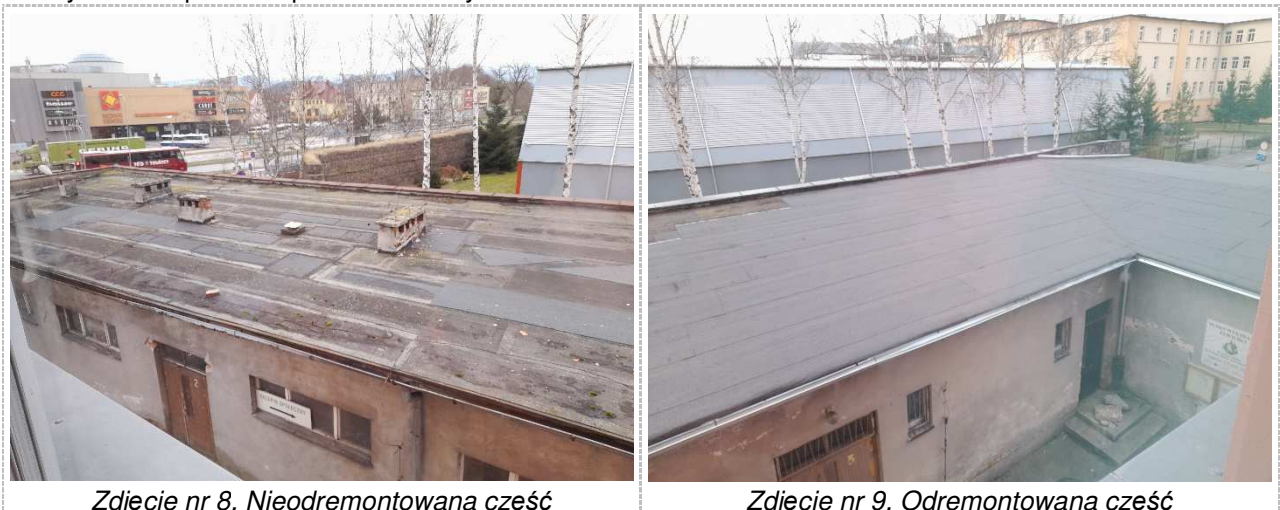
Część dachu została odremontowana – w zakresie ponownego przekrycia.

Ze względu na brak dostępu do przestrzeni wentylowanej, stan techniczny i rodzaj konstrukcji należy określić podczas prac budowlanych.

Zdjęcie nr 8. Nieodremontowana część

Zdjęcie nr 9. Odremontowana część

- Należy zapewnić szczelność dachu w każdym jego miejscu.
- Należy wymienić uszkodzone i nie spełniające warunków technicznych okna oraz drzwi.
- Po spełnieniu powyższych wniosków i zaleceń dopuszcza się budynek do jego przebudowy.
